PARQUE ESCOLAR – AVALIAÇÃO DA ADAPTABILIDADE DAS SOLUÇÕES CONSTRUTIVAS DE REABILITAÇÃO ÀS EXIGÊNCIAS ACTUAIS

Dissertação submetida para satisfação parcial dos requisitos do grau de
MESTRE EM ENGENHARIA CIVIL — ESPECIALIZAÇÃO EM ENGENHARIA CIVIL

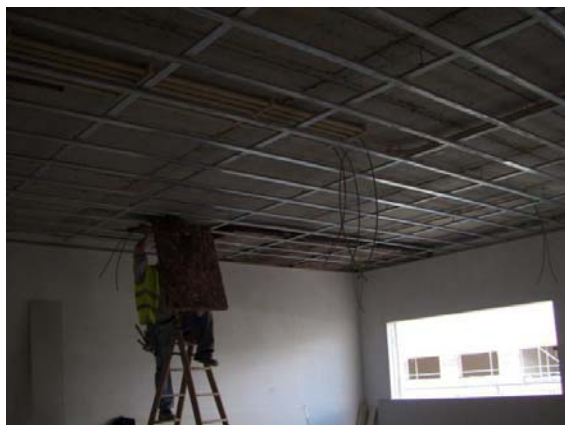
Fig.118 – Placas de Limalha de Madeira de Abeto Aplicadas na Sala (Escola B) –

Nas escolas da zona centro foram aplicadas placas de limalha de madeira de abeto, mineralizadas e ligadas com cimento portland. Este tipo de painéis isolante acústico foi colocado suspenso e à vista (Fig.118 – Antes e depois da intervenção com a aplicação das Placas de Limalha de Madeira).
